Beszéljünk az ozmózisról!

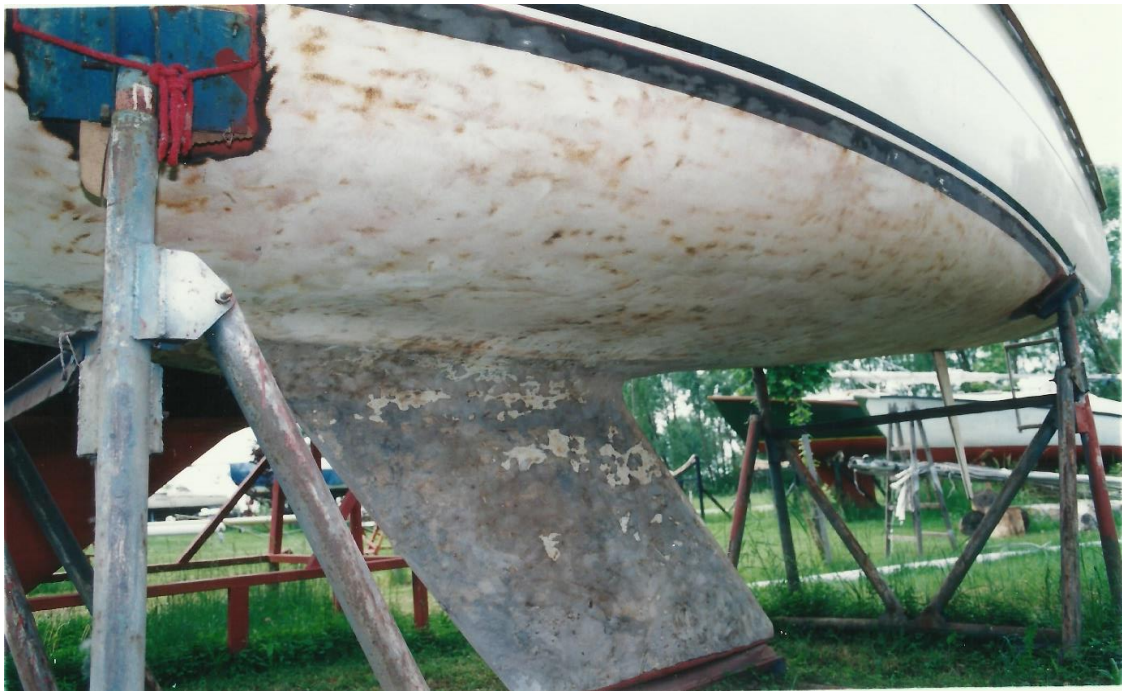
A feltárt rész szélén láthatók a gél dudorai, a kicsik amiből majd csak később lesz hólyag - jobbra: Látható, hogy a hólyagosodás a gélről indul

- Buborékok a gélréteg felületén: Ezek jellemzően kerek vagy ovális formájúak.
- Savanyú vagy ecetszagú folyadék szivárog a buborékokból, ha azokat kiszúrják.
- A hajótest gyengülése, ami strukturális problémákat okozhat.

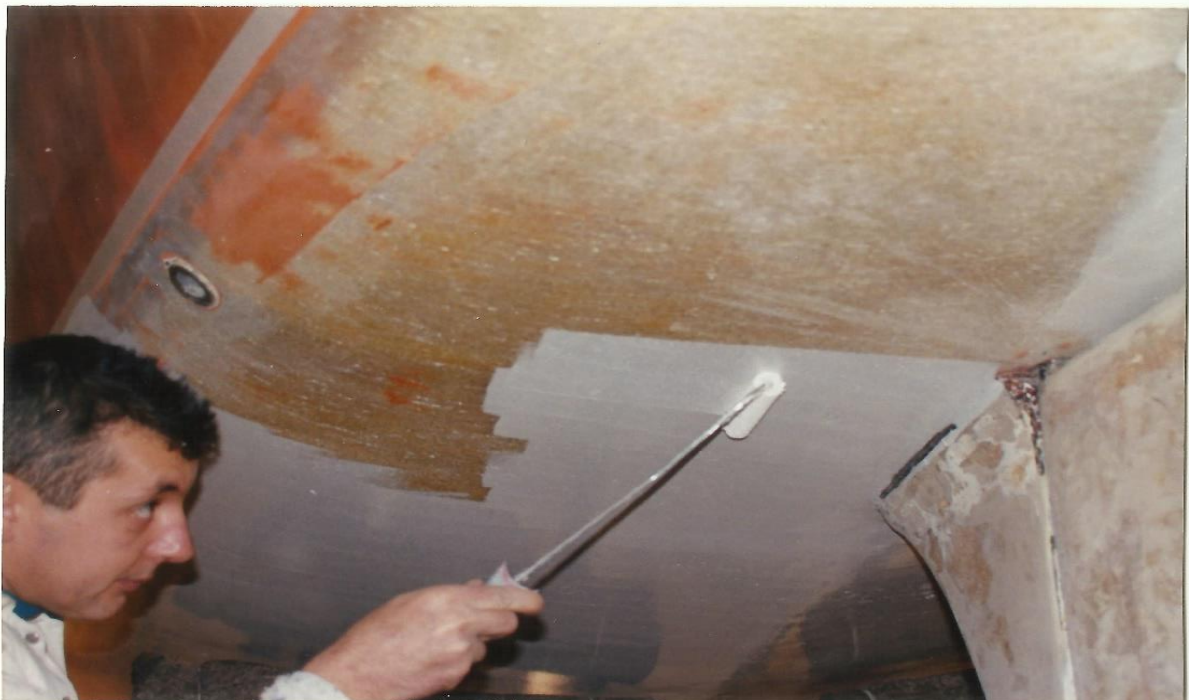
Víz alatti alapozás. Ez egy csiszolt felület, ahol láthatóak a kráterebe beült porszemcsék

A másik módszer amit sajnos előszeretettel alkalmaznak a műhelyek a gélréteg lecsiszolása nagyfordulatú csiszológépekkel. A csiszolt és a legyalult felület szembeütően mutatja a különbséget. A csiszolt felület krátereibe a csiszológép szabályosan beleégeti azt a csiszolati port, amit a gép termel. Ezek a porbeülések jól láthatók a felületen, csupa fehér pont az egész.
